COMUNE DI SINISCOLA
PROVINCIA DI NUORO
RIQUALIFICAZIONE DELLA BORGATA DI SANTA LUCIA DI SINISCOLA
PROGETTO DEFINITIVO

RELAZIONE DESCRITTIVA E QUADRO ECONOMICO

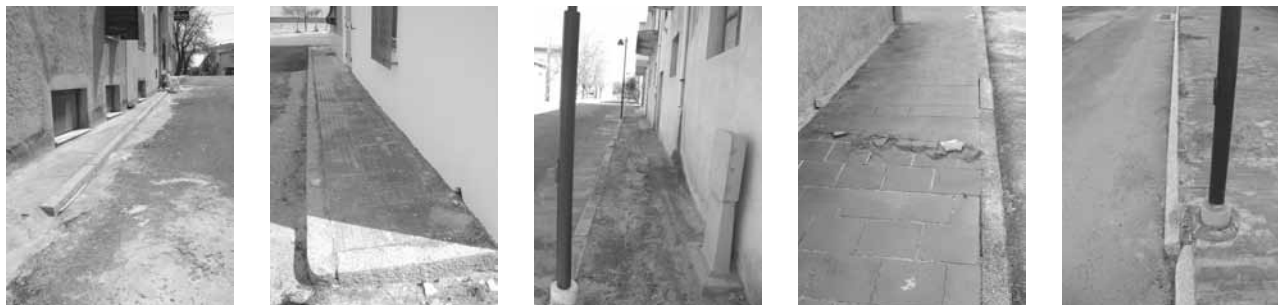
Figg. 9 – 13, Stato di degrado dei percorsi pedonali.

I marciapiedi mostrano emblematicamente l'eterogeneità profonda della borgata: in alcuni tratti del sistema urbano i marciapiedi scompaiono e non solo a causa della esiguità della sezione stradale, oppure non sono ultimati, oppure sono realizzati con differenti materiali, oppure semplicemente non sono mai stati realizzati: manca un disegno complessivo del borgo.

Inoltre sono completamente inesistenti gli accessi e le rampe a norma per i disabili. I marciapiedi non sono utilizzabili da soggetti portatori di handicap che sono costretti a muoversi all'interno della corsia tra auto in sosta ed il traffico veicolare, particolarmente attivo nel periodo estivo.

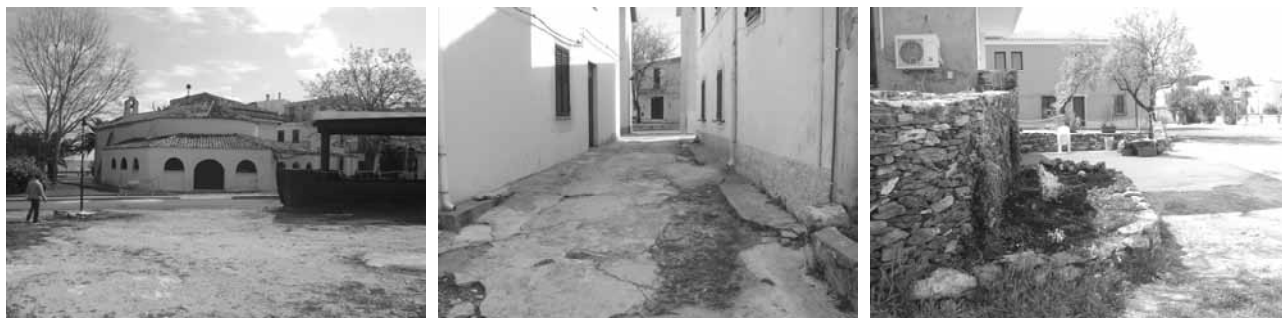
Di fatto esistono degli spazi interni nel borgo "residuali" a causa anche della irregolare ed eterogenea disposizione dell'edificato. Questo non aiuta a risolvere la frammentarietà dello spazio pubblico ed in particolare del lungomare.

Figg. 14 - 15, Aree marginali interne al borgo.

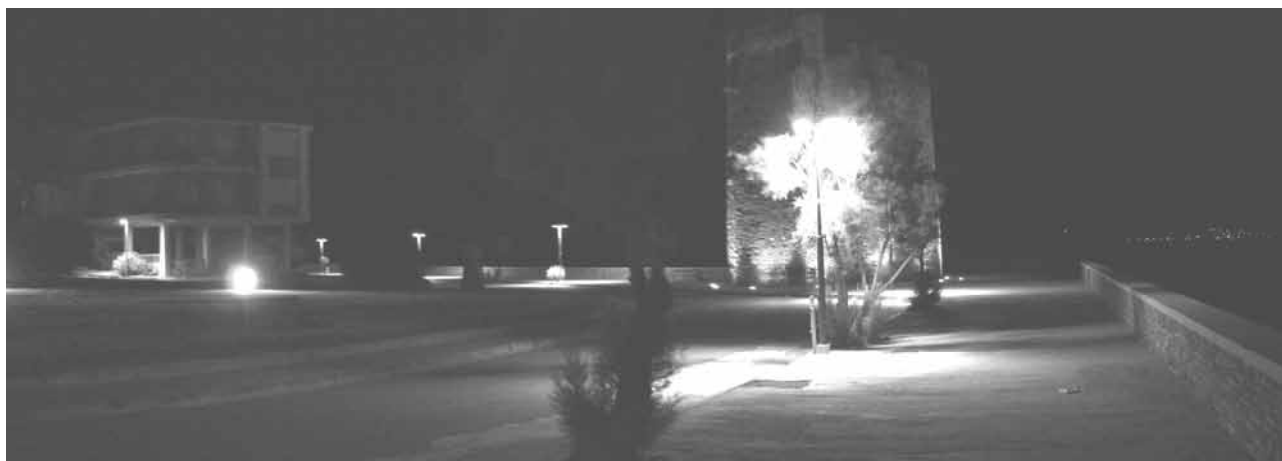
Questo tipo di illuminazione, con pali di altezza pari a 4 mt, copre in modo ottimale la viabilità interna, dove i prospetti riflettono la luce e non vi sono ampie superficie, viceversa deve essere integrata in corrispondenza degli slarghi come nella piazza Santa Lucia, nel parcheggio del lungomare, etc.

Fig. 16 - Veduta notturna dal lungomare della Piazza S. Lucia con la torre aragonese sullo sfondo.

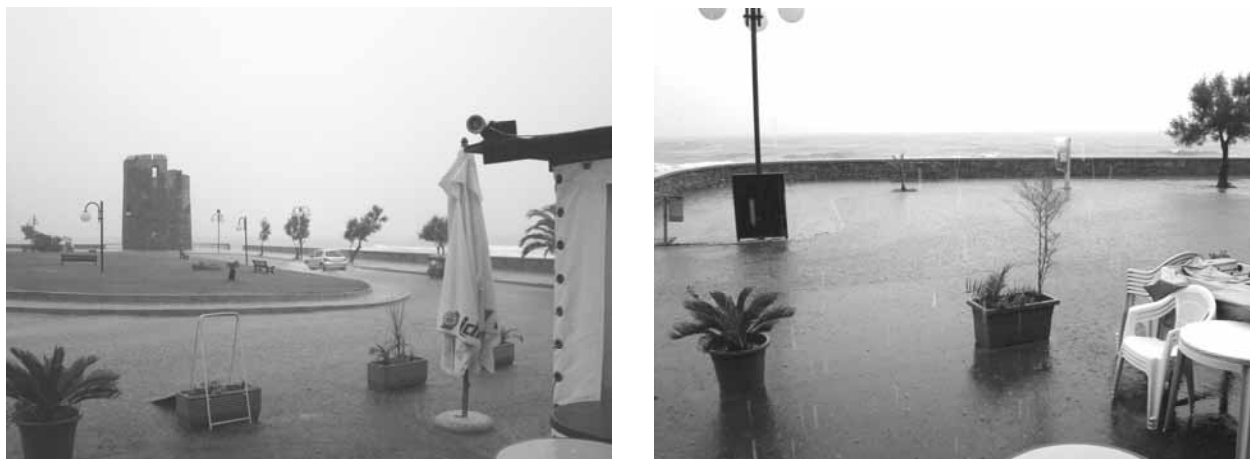
Il sistema di smaltimento delle acque meteoriche è insufficiente ed evidenzia una scarsa manutenzione, soprattutto nella parte centrale del lungo mare che a causa frequenti allagamenti in occasione di fenomeni temporaleschi anche brevi è soggetta ad allagamenti. In particolare il sistema di smaltimento del lungomare originariamente realizzato con delle caditoie sul ciglio stradale collegate con tubi in cemento alla parete esterna dei bastioni dove scaricano risultano essere intasati e dunque non più efficienti.

L'orografia del territorio della parte centrale con pendenza verso il lungomare e la non permeabilità del edificato fa sì che la viabilità trasversale alla costa funzioni da vero e proprio collettore a cielo aperto incamerando grandi quantità d'acqua proprio sul lungomare, qui la capacità esigue delle caditoie esistenti non permette il normale deflusso delle acque che scorrono superficialmente sino ad oltrepassare la cordonata del marciapiede e tracimare in mare lungo le aperture delle scale esistenti.

Figg. 17 – 18, Particolare della zona del lungomare soggetto a fenomeni di allagamento.

In questo punto verrà il un nuovo sistema di raccolta delle acque meteoriche che attraverso una caditoia in granito continuerà a utilizzare parzialmente il sistema di raccolta delle acque preesistente.
